Subject : Hızlı Can Kurtarma Botu Matafora Sapanının Yanlış Sabitlenmesi Hk.

Sirküler No: 410 /2018

Hızlı Can Kurtarma Botu Mataforası Sapanı**Özet: Kurtarma botu matafora sapanı**

Rescue boat lifting strops

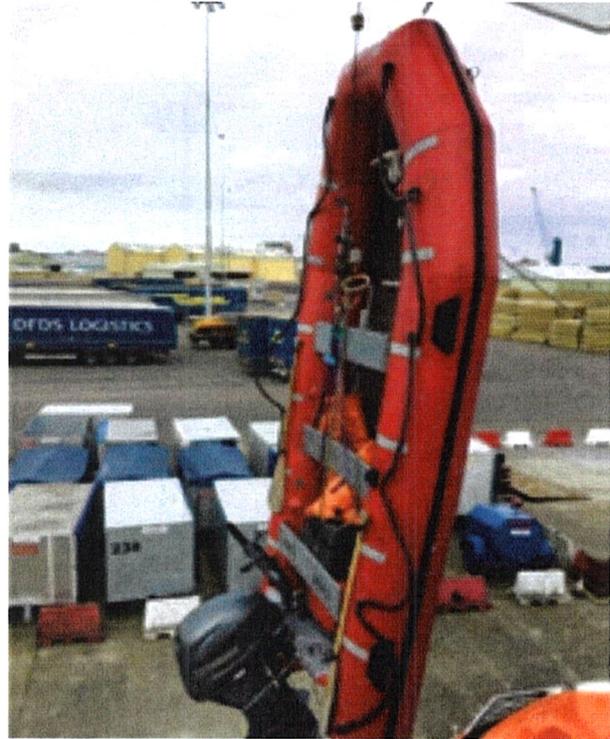
Gemideki her iki şişme hızlı can kurtarma botunun da matafora sapanları yenilendi. Olay meydana geldiğinde geminin limana yanaşmış olmasından istifade edilerek bazı aşinalık (familiarisation) eğitimleri gerçekleştirildi. Bu talim ve eğitimler arasında iskele taraftaki hızlı can kurtarma botunun, matafora vasıtasıyla bulunduğu güverte yapısı üzerinden borda dışına alınması vardı. Botun borda dışına alınması esnasında, değiştirilen sapanların botun aynalık yerine değil de , doğru olmayan noktasına sabitlenmesi sonucunda dıştan takmalı motorunun ağırlığı ile botun dengesi bozuldu ve bot fotoğrafta görüldüğü gibi pruva yukarı dikey pozisyonu aldı.

Şirket prosedürlerine göre botlar talim ve eğitim amaçlı olarak test edilirken düşme koruyucu sistemin aktif tutulması ve botun matafora ile borda dışına alınması, mayna ve vira edilmesi işlemlerinin botun üzerinde mürettebat yok iken yapılması istenmekteydi. Bu işlemde iskele bot, borda dışına alınırken birkaç metre mayna edildi ve bu esnada eğilerek dikey olarak asılı pozisyonda kaldı. Sonrasında botun baş tarafına bağlanan bir el incesi güverteye volta edilerek botun yatay pozisyona alınarak istif edilmesi sağlandı. Bot tamamen güvene alındıktan sonra aynı işlem bu kez sancak bot için gerçekleştirildi. Bot matafora ile kaldırıldığı anda aynı sorunla karşılaşıldı. Baş taraftaki sapanın laçka olduğu görülünce bot yerine geri alındı. Ardından yapılan incelemede sapanın olması gerektiği gibi botun aynalık kısmı üzerinden değil teknesi

üzerinde yanlış bir noktaya sabitlendiği görüldü. Sonrasında bağlantı yerleri doğru noktalara sabitlenerek test işlemi tekrarlandı ve her iki botta testi başarıyla geçti. Yapılan inceleme olayın meydana gelmesindeki temel sebebin, sapanın sabitlenmesi işlemini gerçekleştiren mürettebatın, sapanın bot üzerinde nereye sabitlenecek olduğundan emin olmadıkları ve maalesef emin olmadıkları halde bilen birinden yardım almak ya da kullanma talimatına başvurmak gibi herhangi bir girişimde bulunma yoluna gitmemiş olduklarını ortaya koydu. Olayın bir daha tekrarlanmaması için sabitlenmesi gereken yerler kalıcı şekilde işaretlendi.

Bu olay ciddi yaralanmalara hatta daha kötüsüne sebep olabilecek bir vaka olduğu için rapor edildi. Sapan değiştirilme işlemi sonrası eğer bot test edilmeseydi. Acil bir durumda, içindeki mürettebat ile birlikte kullanılması gerekebilirdi (Böyle bir durumda da botun içerisindeki mürettebatın ağırlığı ile düşme önleyici donanım çalışmayacaktı.) Bir ekipmanın sertifikalı bir diğeriyle değiştirilmesi basit bir işlemdir. Önemli olan işlemin düzgün bir şekilde denetlenmesi, karşılıklı kontrol edilmesi ve kullanım öncesi test edilmesidir. Bir ekipman yerinden çıkarıldığında veya değiştirildiğinde, işlem öncesinde ekipmanın bulunduğu eski konumu not edilmeli/fotoğrafları çekilmeli böylelikle işlem sonrası

değişimin doğru yapıldığından emin olunmalıdır. Söz konusu olayda, sapanları değiştiren mürettebata sorulduğunda yapılan işlemin sonrasında işlemin doğru yapıp yapılmadığının tespitine ilişkin bir girişimde bulunulmadığı görülmektedir.

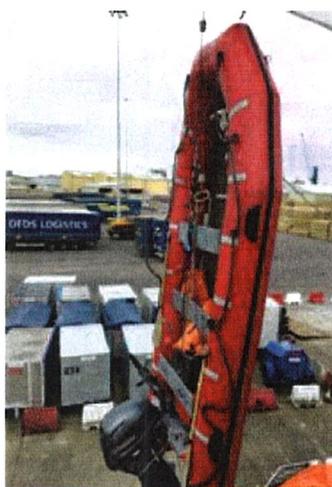
The lifting strops for the vessel's two inflatable rescue boats, (IRB's), had recently been renewed. At the time of the incident the vessel was alongside, and the opportunity was taken for some familiarisation training. This included swinging out the port rescue boat. Unfortunately, the deck crew who had fitted the new strops attached the aft strops to strongpoints on the hull, and not to the correct lifting points on the transom. This resulted in an unstable lift as the weight of the outboard motor caused the boat to rotate about the aft strops and assume a vertical position, bow up, as shown in the photograph.

Rescue boat – hanging vertically because strops have not been fitted correctly

Once the port boat had been swung out over the ship's side it was lowered a few metres, at which point the boat tilted to a vertical (bow up) position. The boat was subsequently recovered by attaching a heaving line to the bow which in turn was secured to the mooring deck, thus bringing the boat to the horizontal position for stowage. With the boat fully secured, the lifting strops were measured against those in the starboard boat and found to be identical. A similar test was then carried out on the starboard rescue boat. As this boat was lifted from its cradle the forward lifting strops became slack, indicating an identical problem. The boat was re-stowed.

Investigation revealed that the aft strops on both boats had been attached to the wrong strongpoints on the hull and not to those on the transom. Having positively confirmed that this was the root cause, the strops were repositioned to the correct strongpoints, and both boats were successfully test launched.

The investigation determined that the crew members concerned were unsure of which strongpoints to use when refitting the strops and, unfortunately, chose not to seek clarification. In order to prevent a recurrence of this incident, the correct strongpoints were then permanently marked. This incident is being reported because of the potential

Whilst the changing of one piece of equipment with an identical certificated replacement may appear to be straightforward (and in this case, was not difficult), it is important that there is appropriate supervision and that such items are then cross-checked / tested before use. When equipment is removed or replaced full notes/ photographs should be taken and kept on board to ensure replacements are fitted correctly. On this occasion, it seems that further clarification was not sought when questions were raised amongst the crew who were refitting the strops.

- Whilst the colour coding of the strops was certainly an effective preventative measure, once again *CHIRP* highlights a design issue. The boats should have been designed so as to avoid this fundamental error. Naval architects and designers please take note.
